A Boughey Pty Ltd en la minera Collahuasi en Chile

Fallas en los Molinos de Bolas

Fallas en los cojinetes principales del Molino de Bolas

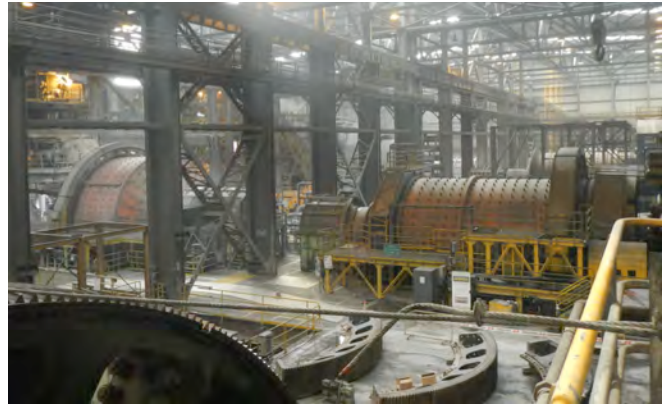
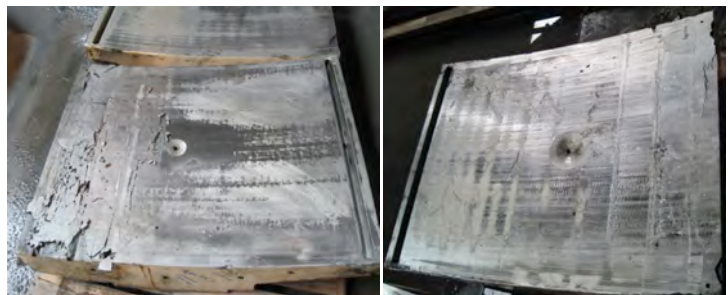
Daños en almohadillas de los cojinetes principales de alimentacion y de descarga fue evidente en ambos extremos (alimentación y descarga) del molino, con una falla catastrófica observada en una almohadilla del cojinete del lado de descarga. Se encontro una cantidad significativa de agrietamiento en el metal blanco, probablemente como resultado dela tension inducida por altas temeraturas (ver fotos a la derecha).

La evidencia del analisis modal de fallas sugiere que la falla fue el resultado de una ruptura de la película de lubricante debido principalmente a contaminación. Se demostro evidencia significativa de elevados niveles de contaminación en los registros de muestreo de aceite.

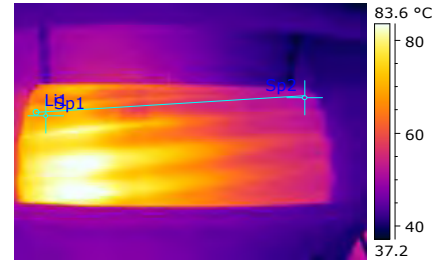
Durante la visita de sitio, el personal de Collahuasi informó que habían identificado seis dientes rotos en la corona de engranaje del mismo molino de bolas mencionado anteriormente. Personal de Collahuasi notifico que existe un historial de fallas a lo largo de un largo período de tiempo y que ha sido difícil analizar, hasta la fecha de la visita, las verdaderas causas de dichas fallas. Varias observaciones fueron planteadas en lo que respecta al funcionamiento general del conjunto de engranaje corona y piñón, basado en los parámetros de funcionamiento. Registros del funcionamiento del Molino sugiere que los daños en el conjunto de engranajes pudieran haber sido causados por una mala alineación del engranaje y lubricación inadecuada.

Las mediciones de temperatura por termografía a lo ancho de la cara del piñón indicó que la carga no estaba distribuida uniformemente, sino concentrado hacia un extremo del piñón. Comúnmente, los fabricantes de engranajes recomiendan un máximo de diferencial de temperatura de funcionamiento inferior a 8°C. Existen registros que la temperatura diferencial al lo ancho de la cara del piñón ha alcanzado de hasta 24°C.

Además de mediciones periódicas de temperatura utilizando termografía, no existe algún otro tipo de monitoreo de la temperatura del engranaje. El conjunto de engranajes del molino de bolas carece de un sistema de monitoreo continuo en línea para proporcionar una buena protección y retroalimentación temporalmente acorde contra repentinos cambios en condiciones de operación. A Boughey Pty Ltd resaltó a la gerencia de Collahuasi la carencia de monitoreo y recomendó la implementación de un sistema de monitoreo en línea para cada uno los molinos con conjunto de engranajes.

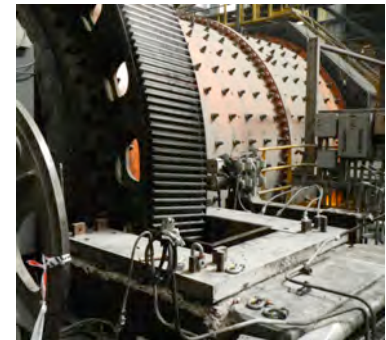
El personal de la planta informo acerca de grietas debajo de la base del pedestal del piñón. La falla vista en la lechada y los pernos de sujeción del sistema de accionamiento lado 'B' del molino de bolas es probable que haya sido el resultado de la reducción de la fuerza de sujeción debido a la relajación de los pernos. Un sistema de accionamiento desalineado y altos niveles de vibración pudieron haber contribuido a la propagación de la grieta. A Boughey Pty Ltd recomiendo que se realizara una verificación periódica del apretado de los pernos de sujeción en todos los componentes del tren de accionamiento, particularmente aquellos localizados en la placa base y la carcasa de los cojinetes del piñón.

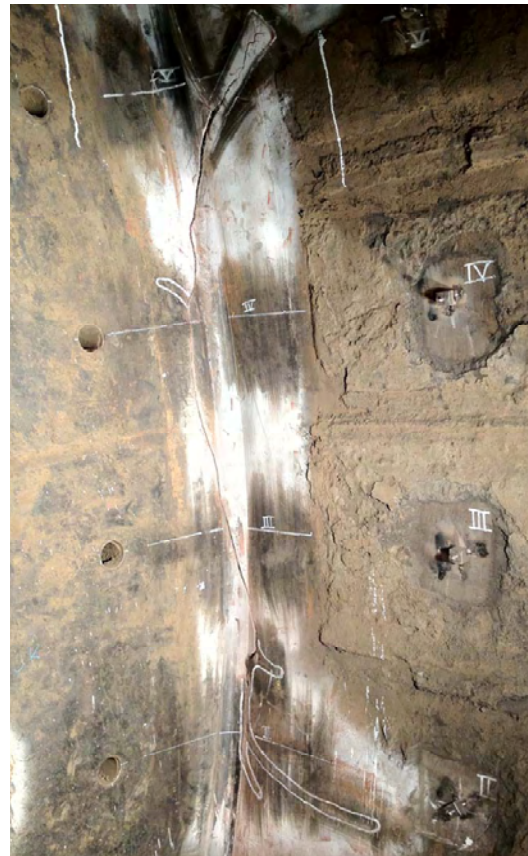
En abril de 2012, el personal de Collahuasi descubrió una grieta de aproximadamente 2 metros de longitud en la unión de soldadura entre la casco y el cabezal del molino de bolas que había experimentado fallas en el conjunto de engranajes y cojinetes principales. La grieta se detectó debajo del anillo de rodamiento del Molino.

La presencia de A Boughey Pty Ltd fue solicitada con carácter de urgencia para prestar apoyo técnico y experiencia en la evaluación de las opciones de reparación y los riesgos asociados con la reparación de la unión soldada. La evaluación dio lugar a la creación y desarrollo de una metodología de soldadura para reparar la grieta in situ.
