A Boughey Pty Ltd en la minera Collahuasi en Chile

Fallas en los Molinos de Bolas

Fallas en los cojinetes principales del Molino de Bolas

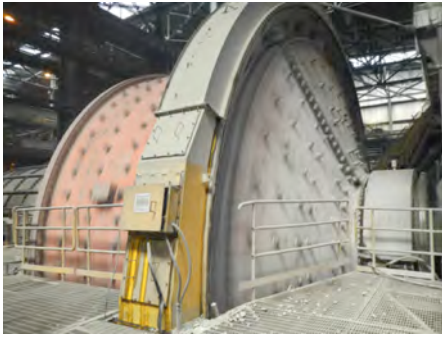
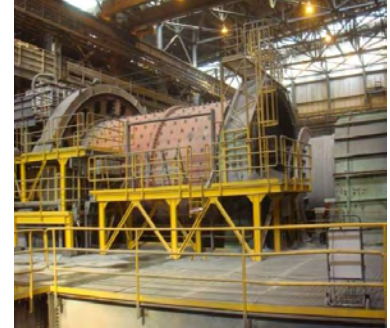
En marzo de 2012, A Boughey Pty Ltd fue contratada para inspeccionar y auditar todos los molinos que operan en Collahuasi. Los molinos fueron inspeccionados mientras se encontraban en operación y en condición de parada. La inspección fue basada en el funcionamiento mecánicos, eléctricos e hidráulicos de los componentes que fueron accesibles durante la visita. Un informe de inspección y

auditoría se preparó para el cliente, abarcando y resaltando las partes críticas que necesitaban reparación o reemplazo, así como recomendaciones sobre el mantenimiento y mejoras del procesos de funcionamiento de cada molino y su entorno.
